## GESCHIEDENIS van de CATHARINAKERK

### De parochie Zoutelande

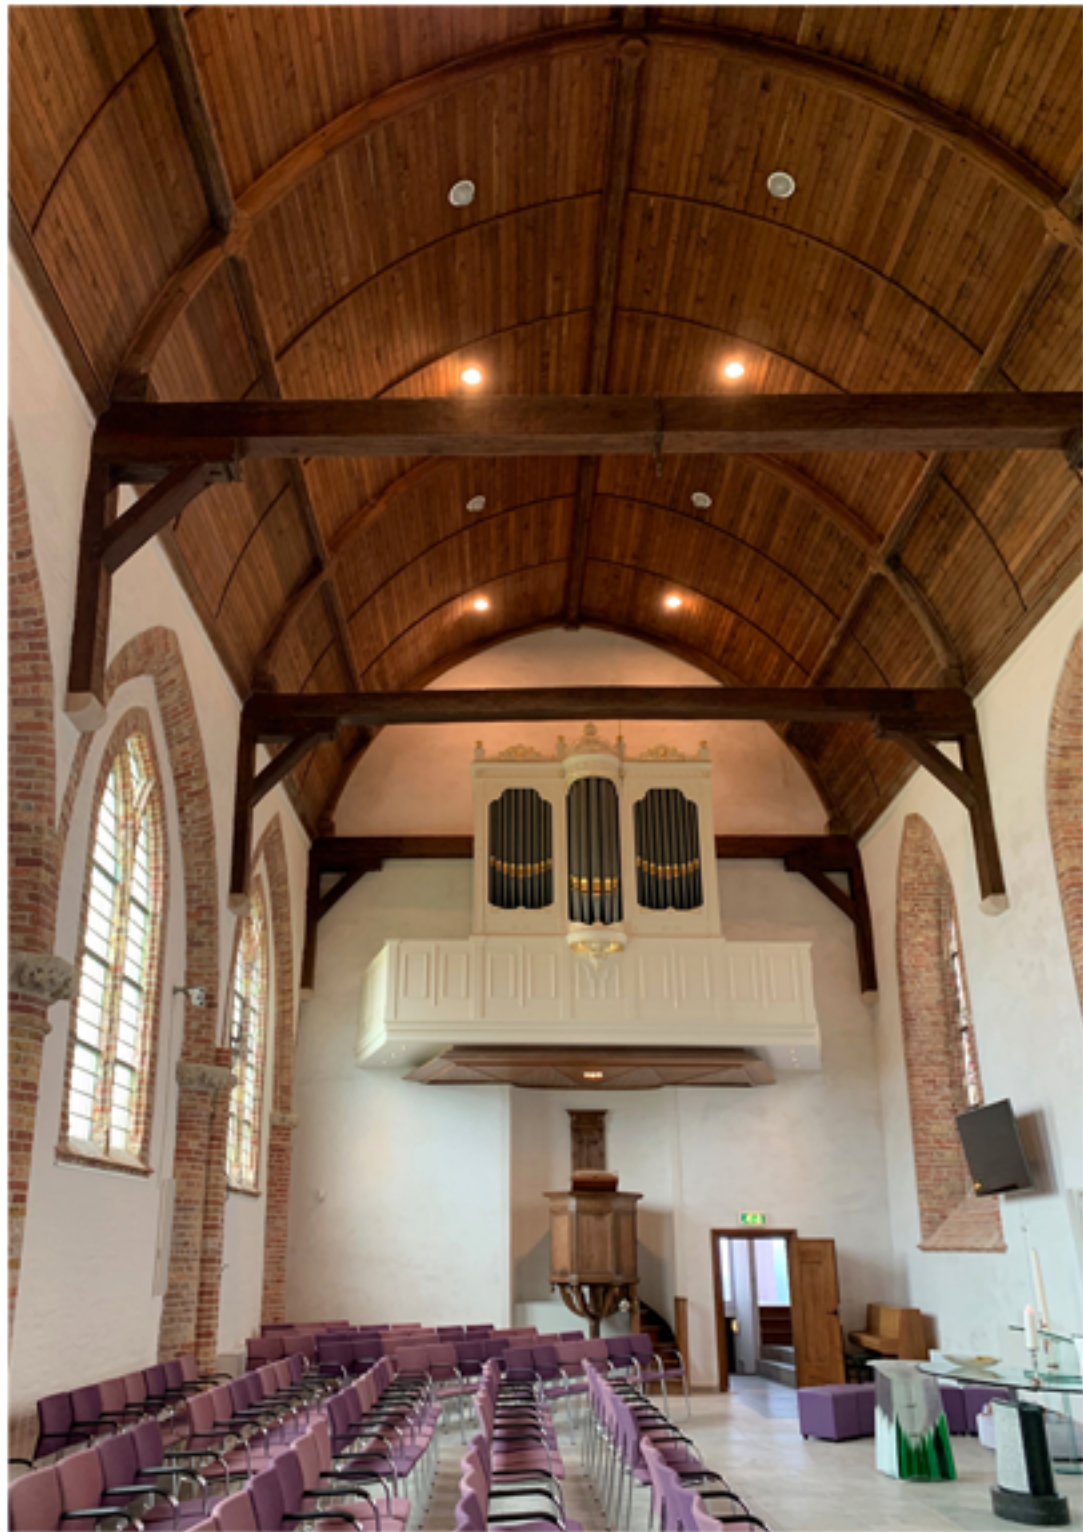
Bij deze herstelwerkzaamheden werd besloten zowel de noordbeuk als het noordkoor af te breken. De overblijvende zuidbeuk en het zuidkoor werden aan de noordzijde afgesloten. Hiermee kreeg de kerk in 1580 reeds de plattegrond zoals op de tekening van Adriaan Bommenee uit 1735. Nadat de kerk in de loop van de jaren nog verschillende herstelwerkzaamheden had
